ESTUDO DE CASO DA DEGRADAÇÃO AMBIENTAL DO RIO GORUTUBA NO MUNICÍPIO DE FRANCISCO SÁ

CASE STUDY OF THE GORUTUBA RIVER ENVIRONMENTAL DEGRADATION IN THE MUNICIPALITY OF FRANCISCO SÁ

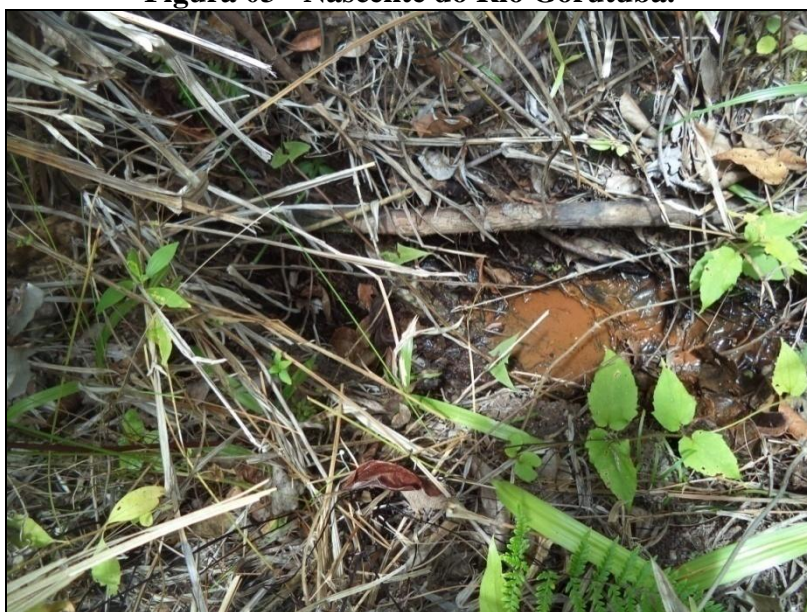
Figura 03 - Nascente do Rio Gorutuba.

As observações realizadas em nível de campo mostram que a nascente do Rio Gorutuba se encontra em bom estado de preservação, muito provavelmente, em face da sua localização isolada e na porção mais baixa do vale e, ainda, por possuir uma mata fechada ao seu redor, o que dificulta o acesso ao local. Como se visualiza na Figura 3, no entorno da nascente existe bastante matéria orgânica, originada da mata fechada que a circunda como se pode observar pela Figura 4. Isto contribui, sem dúvida, para o processo de infiltração de água no solo e abastecimento do lençol freático, conforme mencionado por Castro, Mello e Poester (2012. p.7), que “as matas ciliares influenciam na qualidade da água, na regulação do regime hídrico, na estabilização de margens do rio, na redução do assoreamento da calha [...]”.

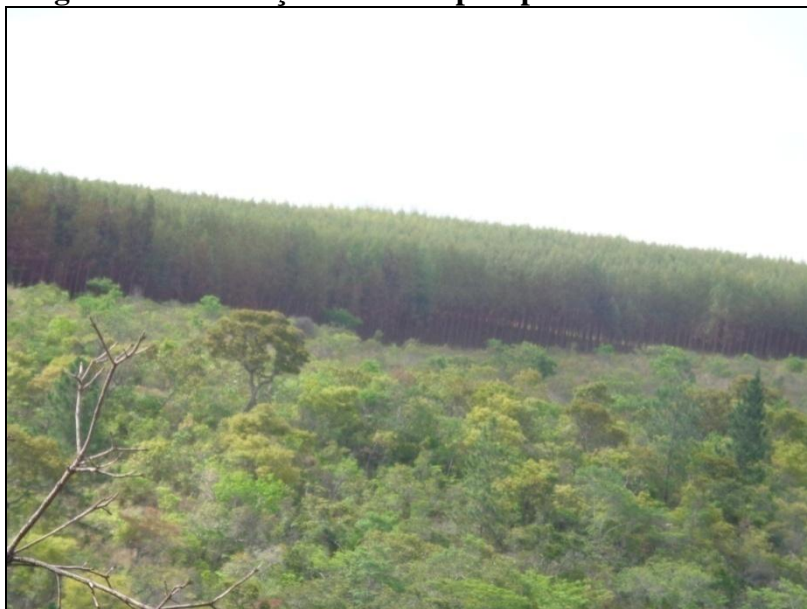
Figura 07 - Plantação de Eucaliptos próximo a nascente.

Ainda na área da nascente, mais especificamente na área de recarga, a uma distância aproximada de 1.800m, encontra-se uma plantação de eucalipto que foi estabelecida há mais ou menos 8 anos, com a retirada a vegetação natural, conforme apresentado na Figura 7.

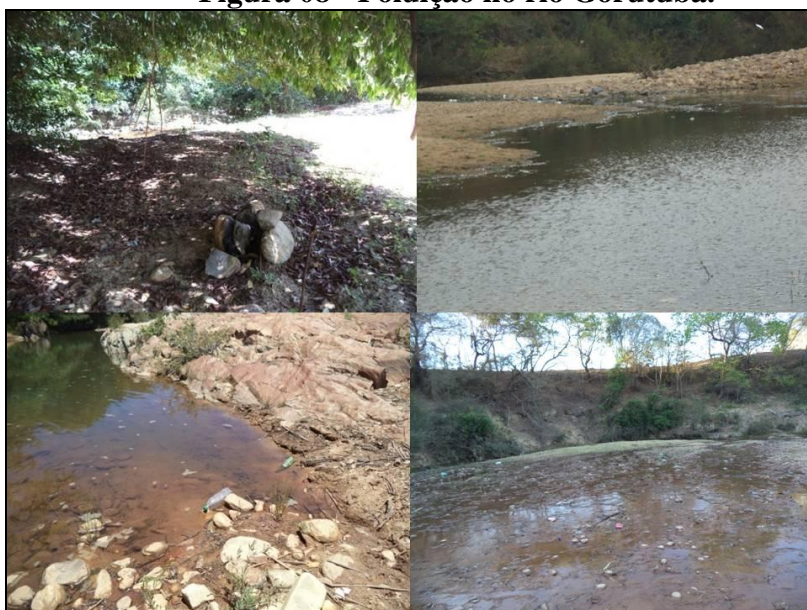
Figura 08 - Poluição no rio Gorutuba.

Em sua passagem pelo distrito de Catuni, o Rio possibilita diferentes formas de sua utilização, às quais se destacam o turismo, a irrigação de pequenas lavouras e a dessedentação animal. Salienta-se, ainda, que de forma inadequada a população ainda utiliza do rio para lavagem de roupas e de veículos, além de ocorrer lançamento de esgotos diretos ao rio. Essas práticas realizadas pelos habitantes do distrito geram consequências, como o desmatamento da mata ciliar, que acarreta a erosão das encostas e, por conseguinte o assoreamento do rio; a poluição das águas, causada principalmente pelo lançamento de esgoto; e também a inconsequência de turistas que buscam somente o lazer às margens do rio, sem se preocupar com o lixo que deixam espalhados por toda parte, como dentro e nas margens do rio. A Figura 8 mostra rastros de poluição no rio.

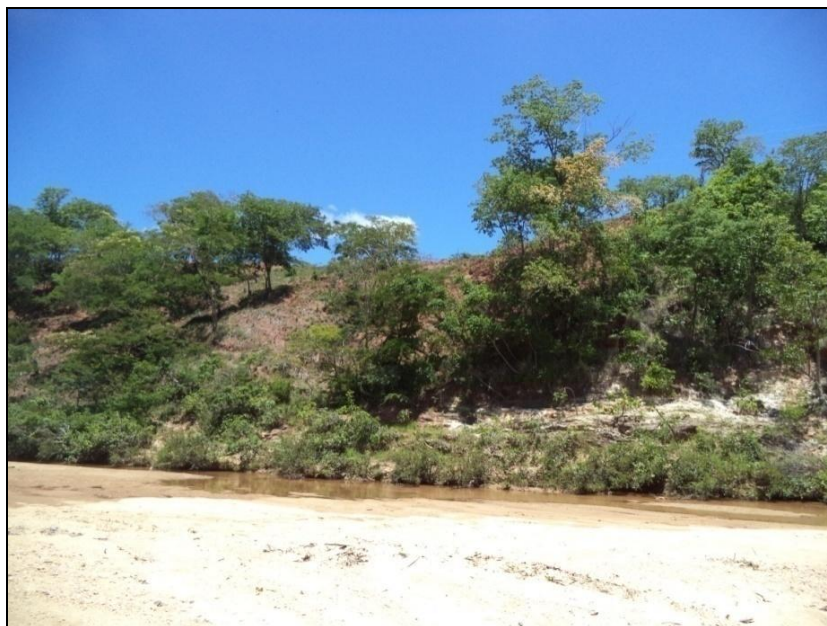
Figura 09 - Desmatamento nas margens do rio.

O desmatamento nas margens do Rio Gorutuba geralmente é feito em função da necessidade de abrir novas áreas para pastagens, com fácil acesso do gado ao rio para saciar a sua sede. Entretanto, o que se observa é que a prática do desmatamento na região é realizada junto com as queimadas e esse procedimento tem acarretado a erosão das encostas que por sua vez causa o assoreamento do Rio. De acordo com Oliveira e Silva (1994), um fator que

É possível observar na Figura 9 que praticamente toda a vegetação natural da margem direita do rio foi retirada para dar lugar a áreas de pastagens.

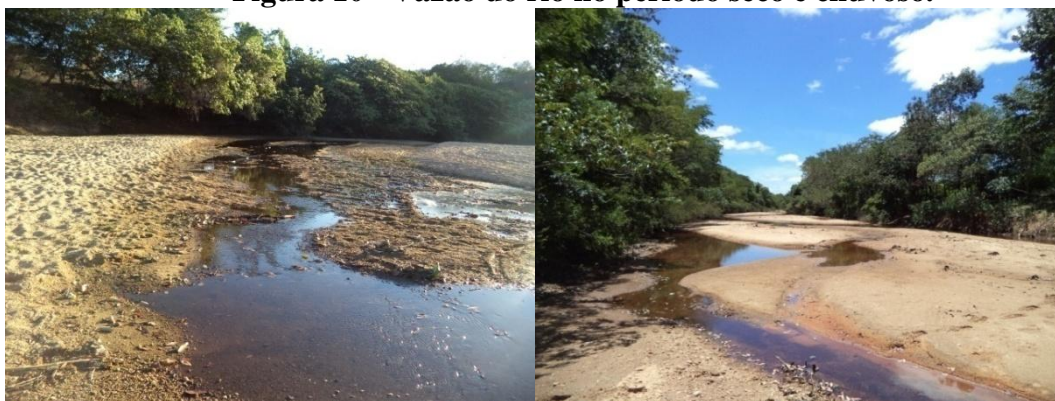
Figura 10 - Vazão do rio no período seco e chuvoso.

Outra situação observada no Rio Gorutuba, dentro de distrito de Catuni, é que o assoreamento do seu leito ocorre em praticamente toda sua extensão e que, devido a isso, aliado à falta de chuva na região, o rio encontra-se com pouca água, em uma época em que era para estar com um volume bem maior, como habitualmente acontece. Pode-se afirmar, desta feita, que a vazão do rio no período da seca no ano de 2014, não se diferenciou muito do período chuvoso. E esta situação, como não poderia deixar de ser, foi o período de menor ocorrência de chuvas na região, como se pode observar na Figura 10.

10a.- Período de estiagem.

10b. – Período chuvoso.

A Figura 10a mostra a vazão do Rio no período de estiagem, em outubro de 2014, cuja duração se estendeu até final de outubro. A Figura 10b mostra a vazão do rio no final do mês de dezembro, período considerado chuvoso. Por observação da autora deste trabalho, concluiu-se que o índice pluviométrico na região foi muito baixo, não sendo suficiente para aumentar o volume da vazão do rio, mesmo ocorrendo duas cheias.

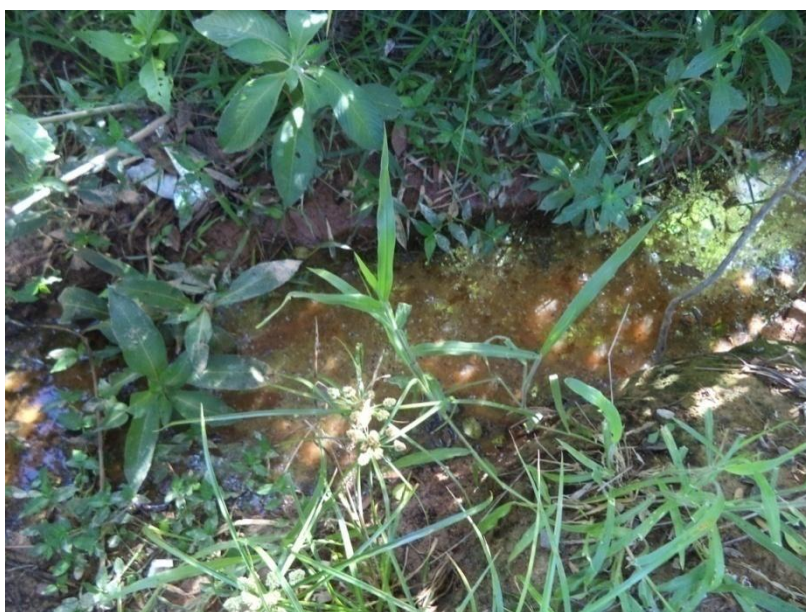
Figura 11 - Esgoto lançado no Gorutuba.

Em outro ponto do Rio Gorutuba, em Catuni, encontra-se o lançamento de esgoto direto no seu curso sem nenhum tipo de tratamento, o que deixa a água imprópria para o consumo da população, que depende basicamente da água do rio para o abastecimento

doméstico (Figura 11). Quanto à contaminação das águas presentes nas bacias hidrográficas, Pereira (2004) considera que, “a água pode ter sua qualidade afetada pelas mais diversas atividades do homem, sejam elas domésticas, comerciais ou industriais. Cada uma dessas atividades gera poluentes característicos que têm uma determinada implicação na qualidade do corpo receptor”. Essa contaminação das águas gera vários problemas, devido à perda de sua qualidade que afeta desde a vida aquática, até a vida humana (PIRES, SANTOS E DEL PRETTE 2002).

Constatou-se que a poluição das águas ao longo do curso principal da bacia hidrográfica se origina basicamente do esgoto doméstico e sanitário que são lançados diretamente no mesmo, sem nenhum tratamento. Pode-se observar, também, a ocorrência do processo de degradação da mata ciliar ao longo da margem do Rio Gorutuba, que está sendo substituída por áreas de pastagens, áreas agricultáveis e áreas com o cultivo de monoculturas, que, conseqüentemente, afetam a qualidade e a disponibilidade hídrica do curso d'água principal.

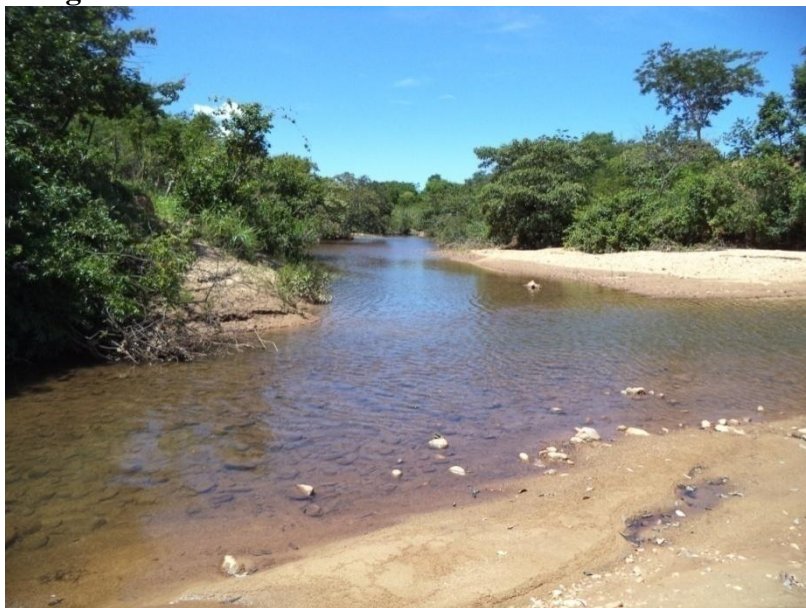
Figura 12 - Encontro do Gorutuba com o rio Ribeirão.

Abaixo do distrito de Catuni, o Rio Gorutuba recebe como afluente da margem esquerda, o rio Ribeirão, nos pontos $16^{\circ} 12.550' S$ e $43^{\circ} 16.466' W$, como se observa na Figura 12. Após o encontro dos dois rios verifica-se um aumento da vazão do rio Gorutuba, justamente pela contribuição do Ribeirão, e a partir dessa confluência, o rio Gorutuba percorre seu curso com maior vazão, diminuindo assim os pontos de intermitência.

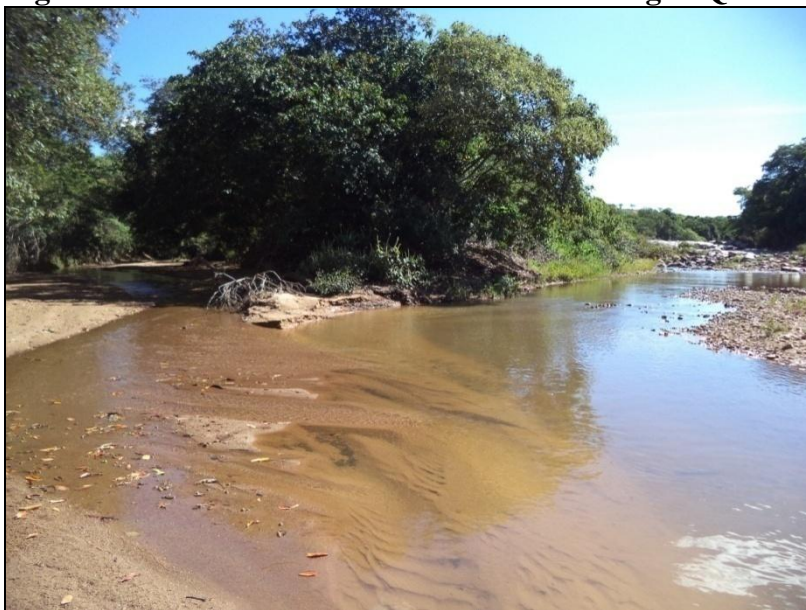
Figura 13 - Encontro do Gorutuba com o rio Água Quente.

Nos pontos $16^{\circ} 07.262' S$ e $43^{\circ} 15.680' W$ o rio Gorutuba se encontra com um de seus afluentes da margem direita, o chamado rio Água Quente. E neste ponto é onde ocorre a divisão dos municípios de Francisco Sá e Riachos dos Machados e também dos municípios de Francisco Sá e Janaúba. A Figura 13 mostra o encontro destes rios.
